RESTAURÁTORSKÁ PRÁCE

STOJACÍ HODINY VE 509

Stojací hodiny VE 509 / 4094 Veltrusy

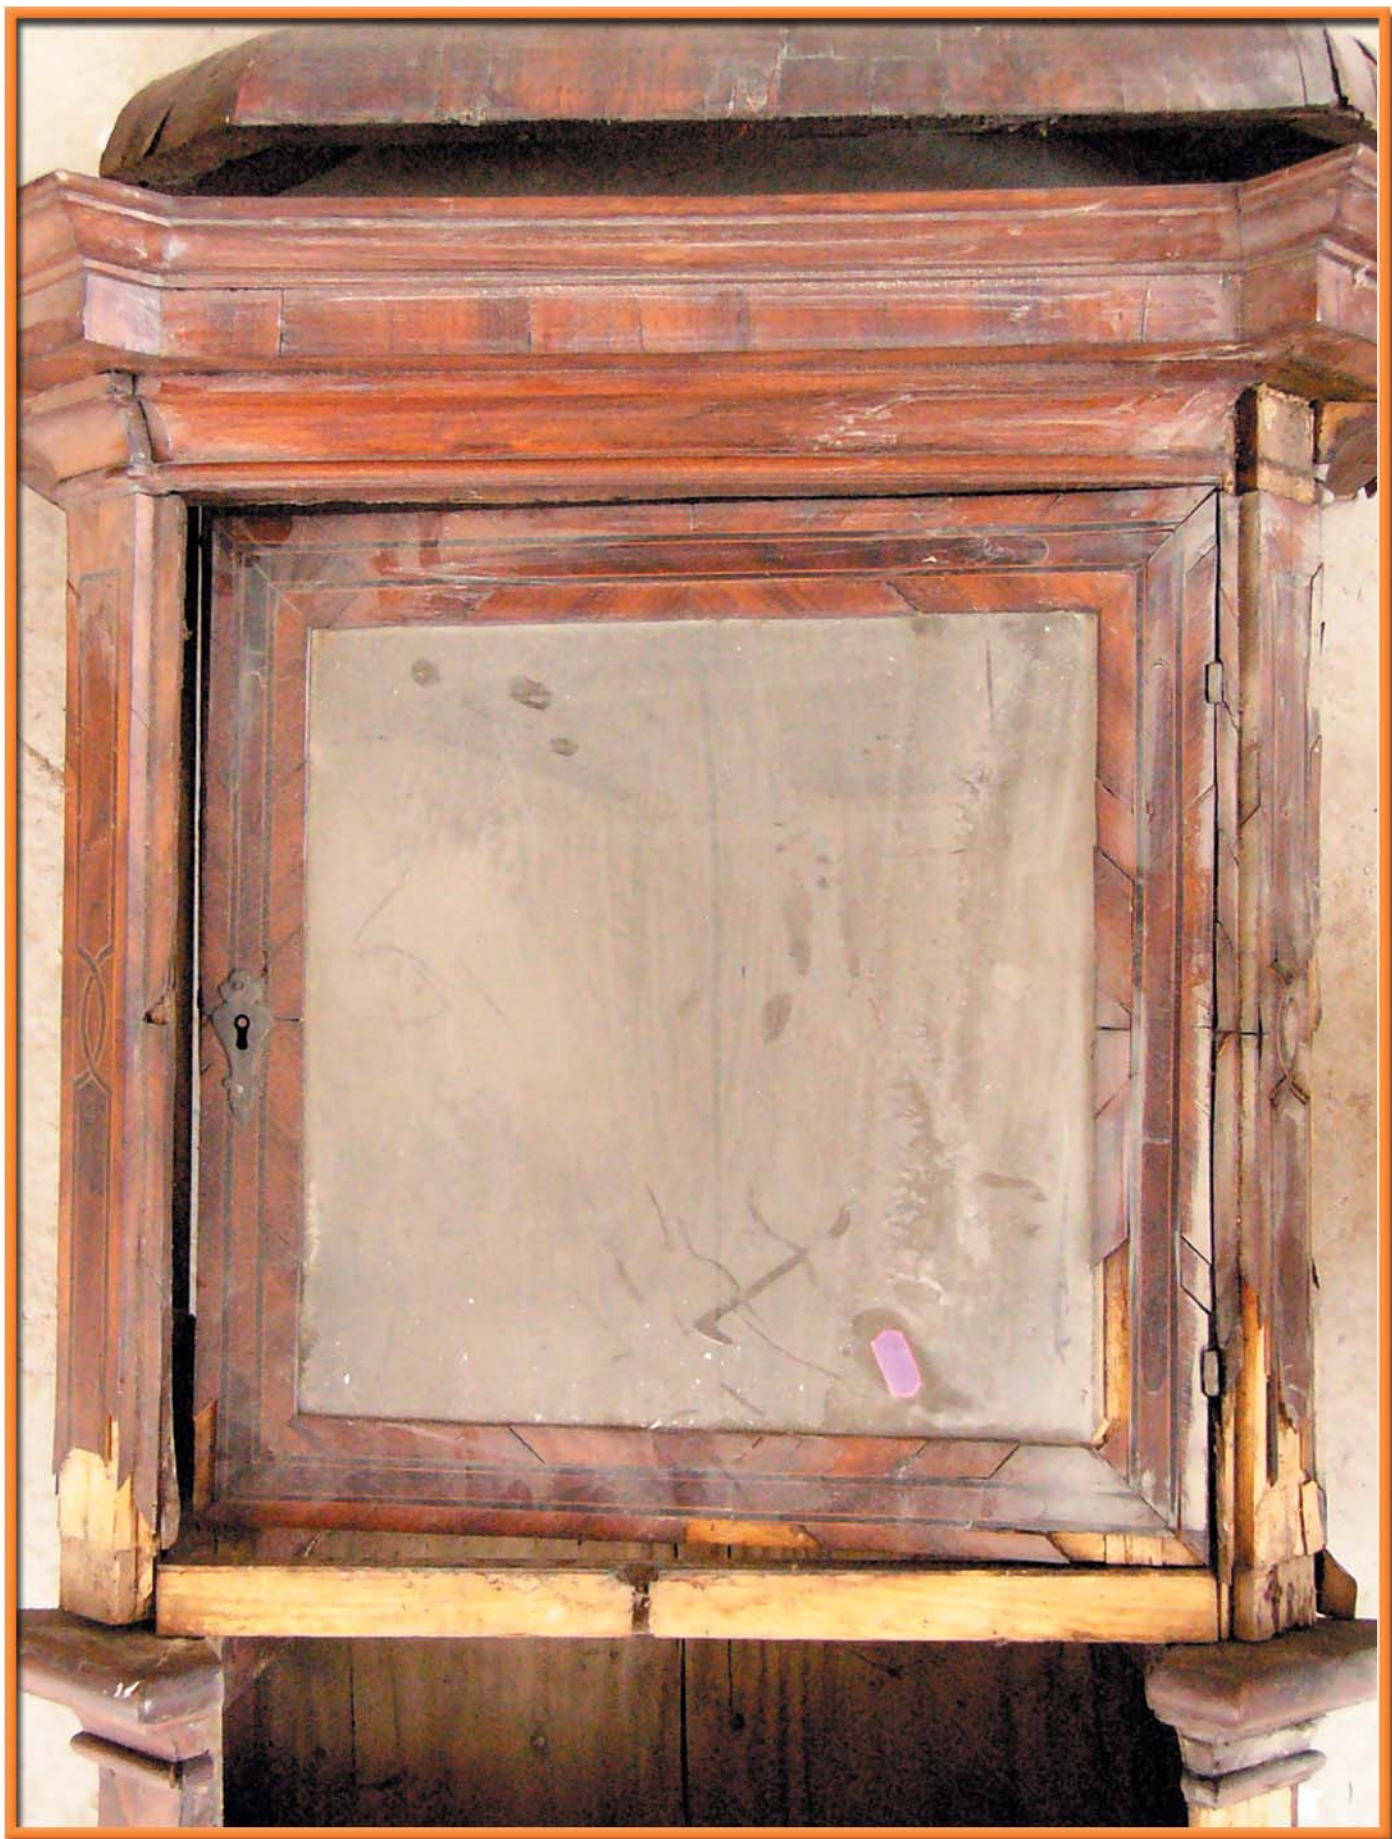
Skříňka hodinového stroje před zrestaurováním.

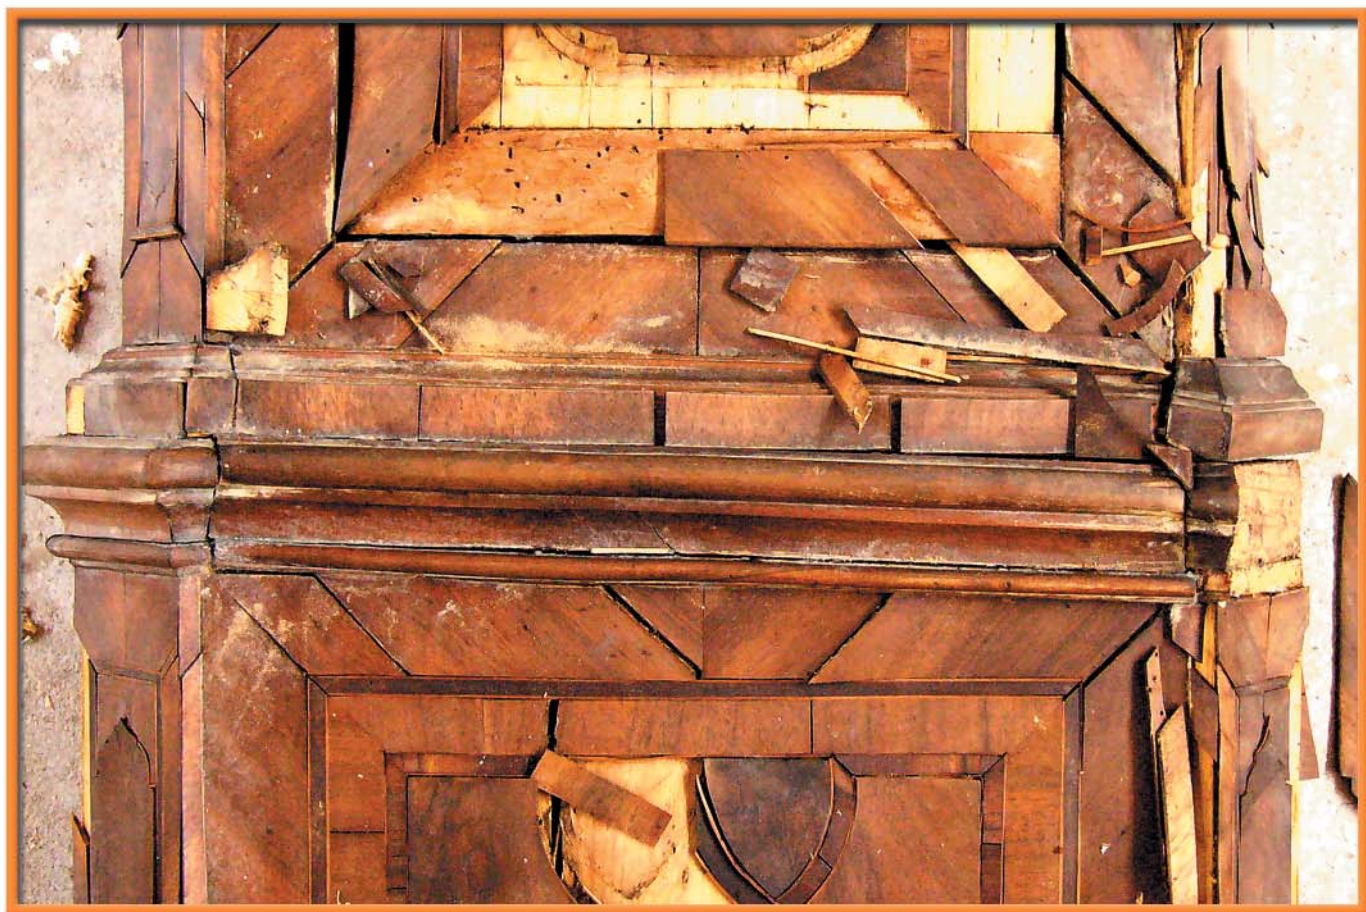
Zborcení patrové římsy.

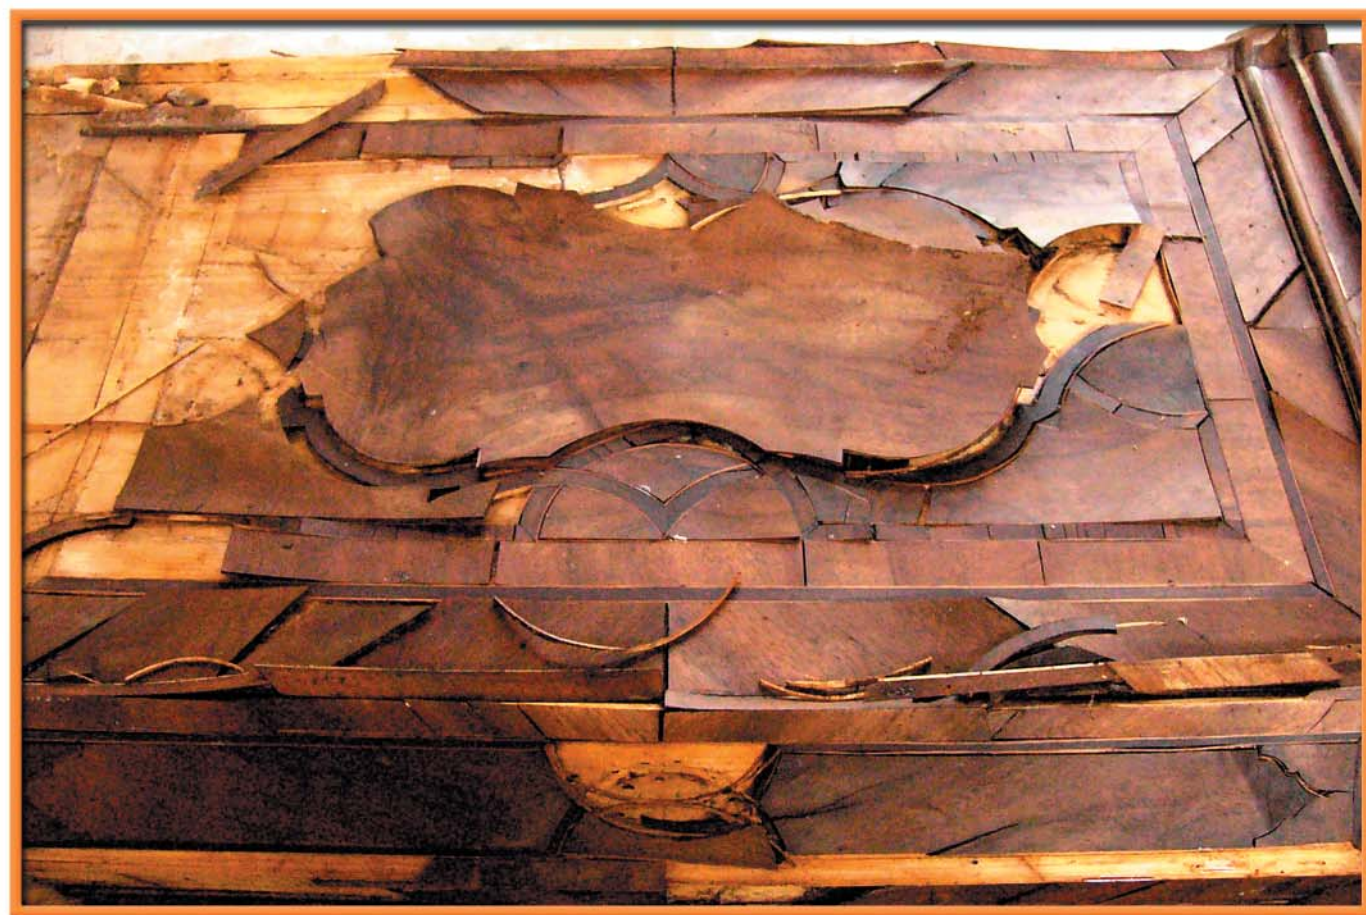
Prohnutí a smrštění intarsie spodní výplně.

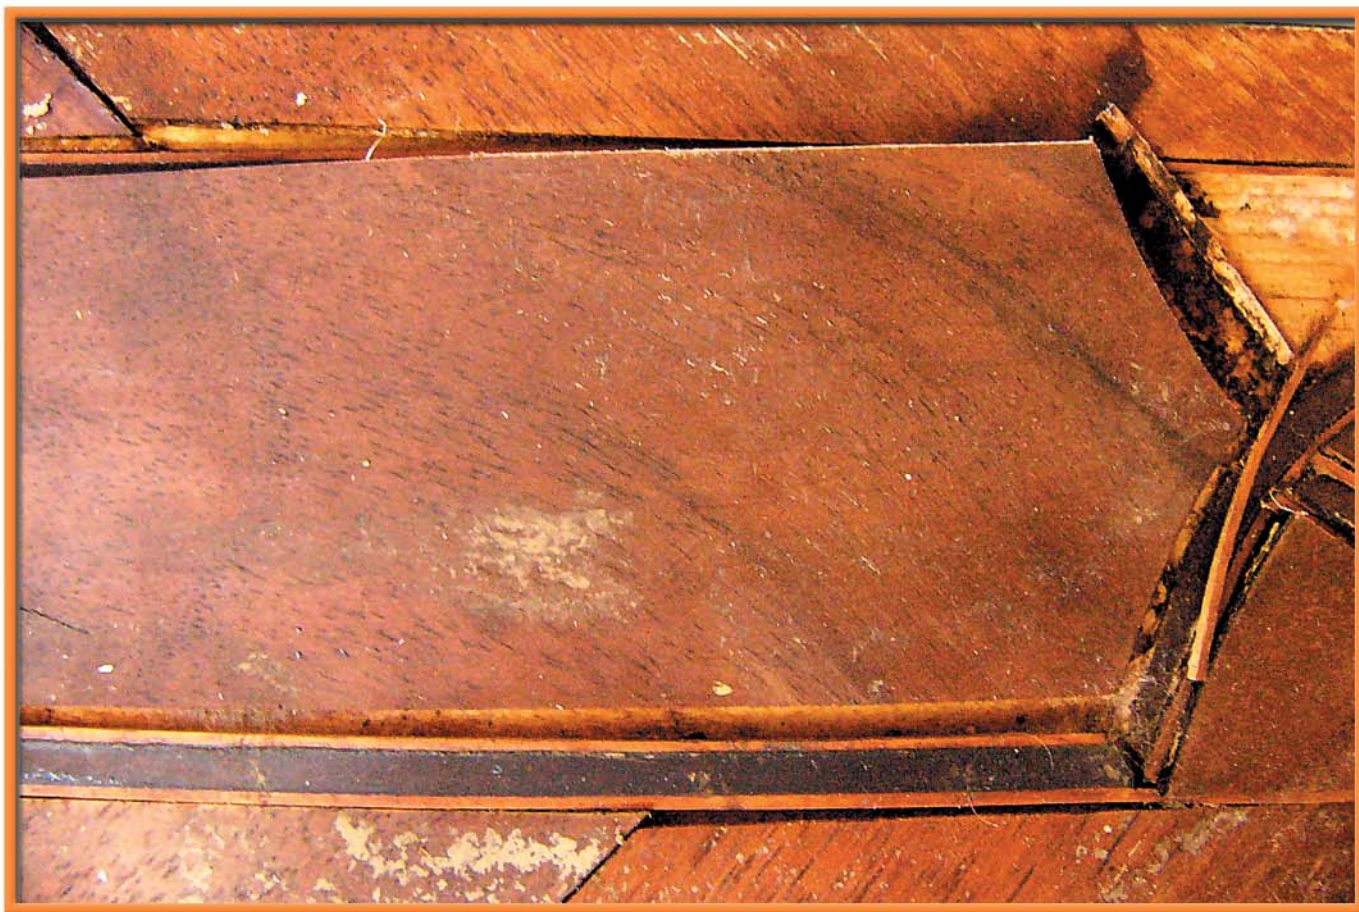
Deformace dýhy na pilastru způsobená vlhkostí.

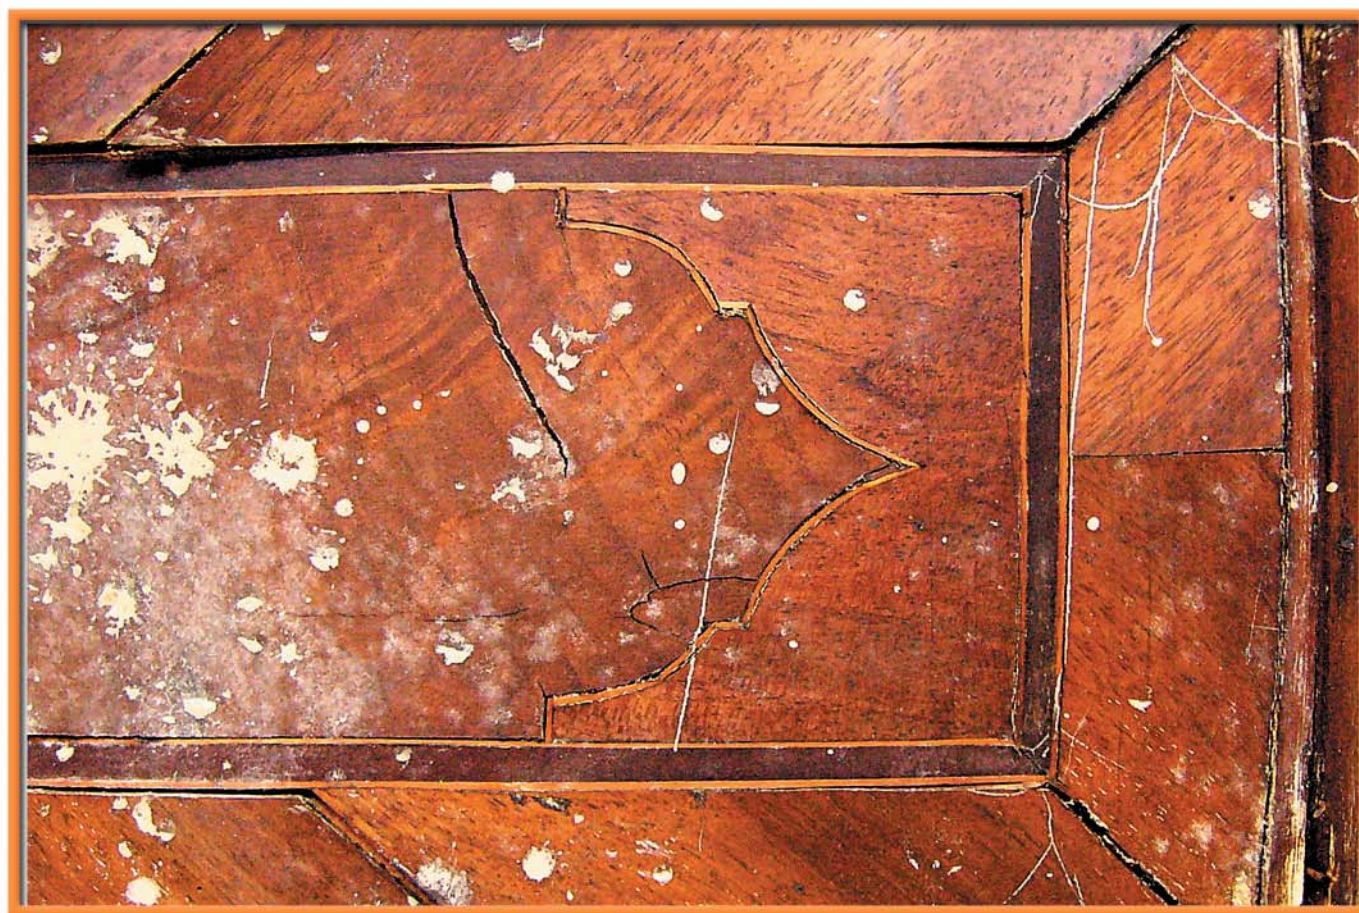
Smršťování a průhyb dýhy na boku způsobená vlhkostí.

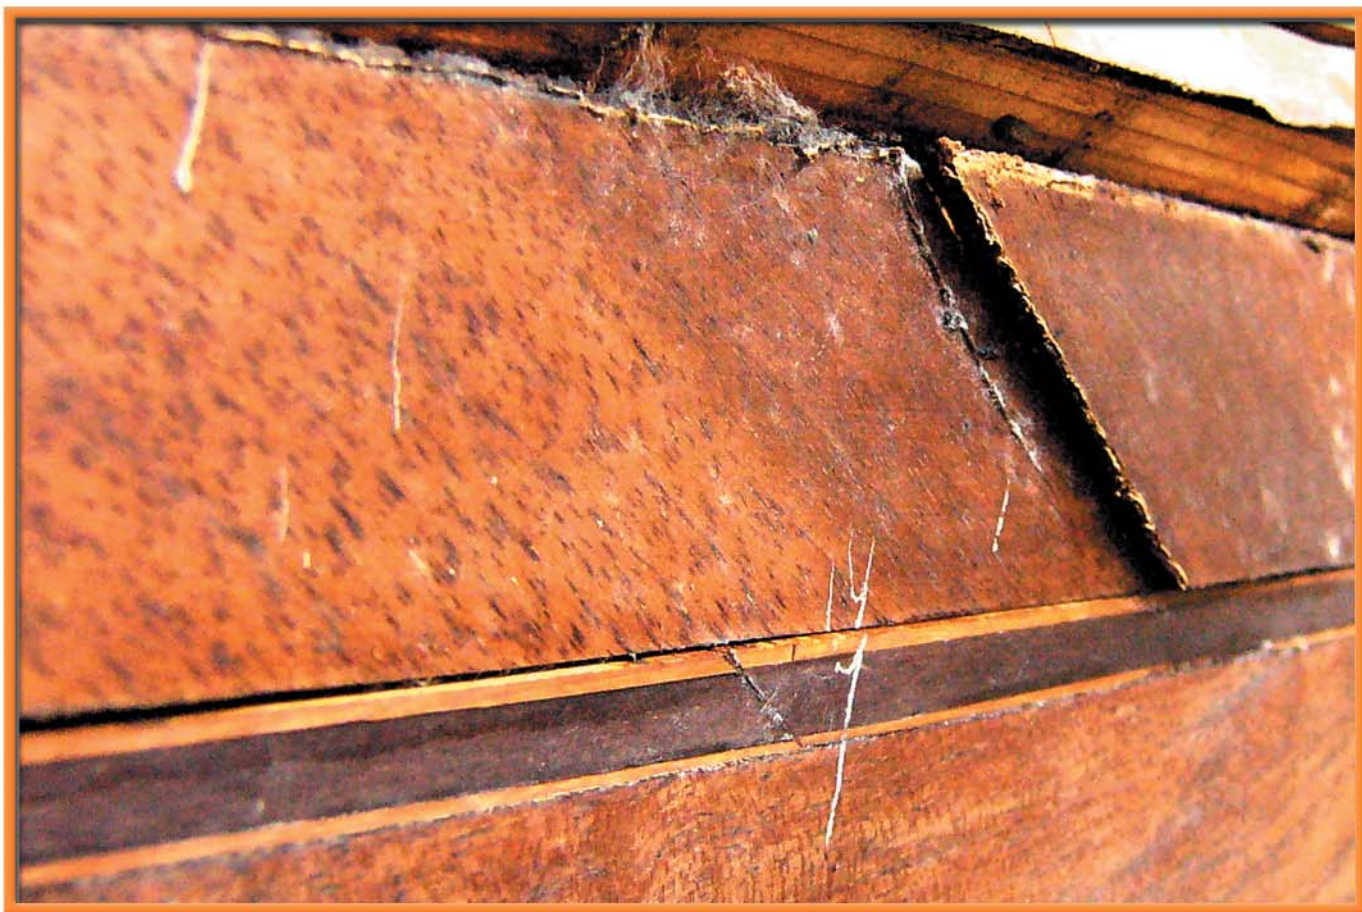
U napojení páskové intarsie je viditelný rozdíl síly javorových linek.

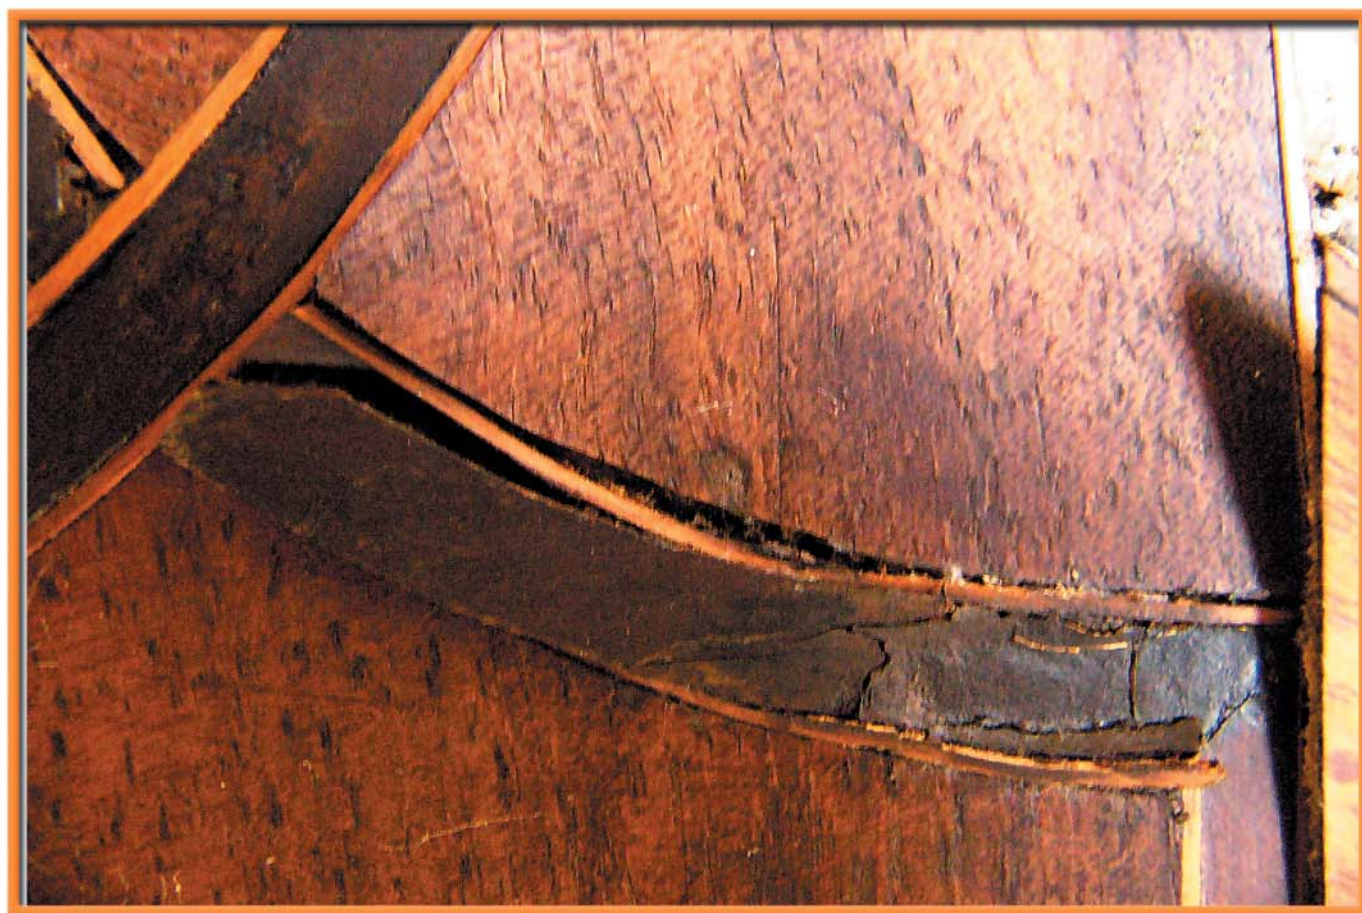
Viditelné póry ve dřevě dokládají, že povrch nebyl zaleštěván politurou.

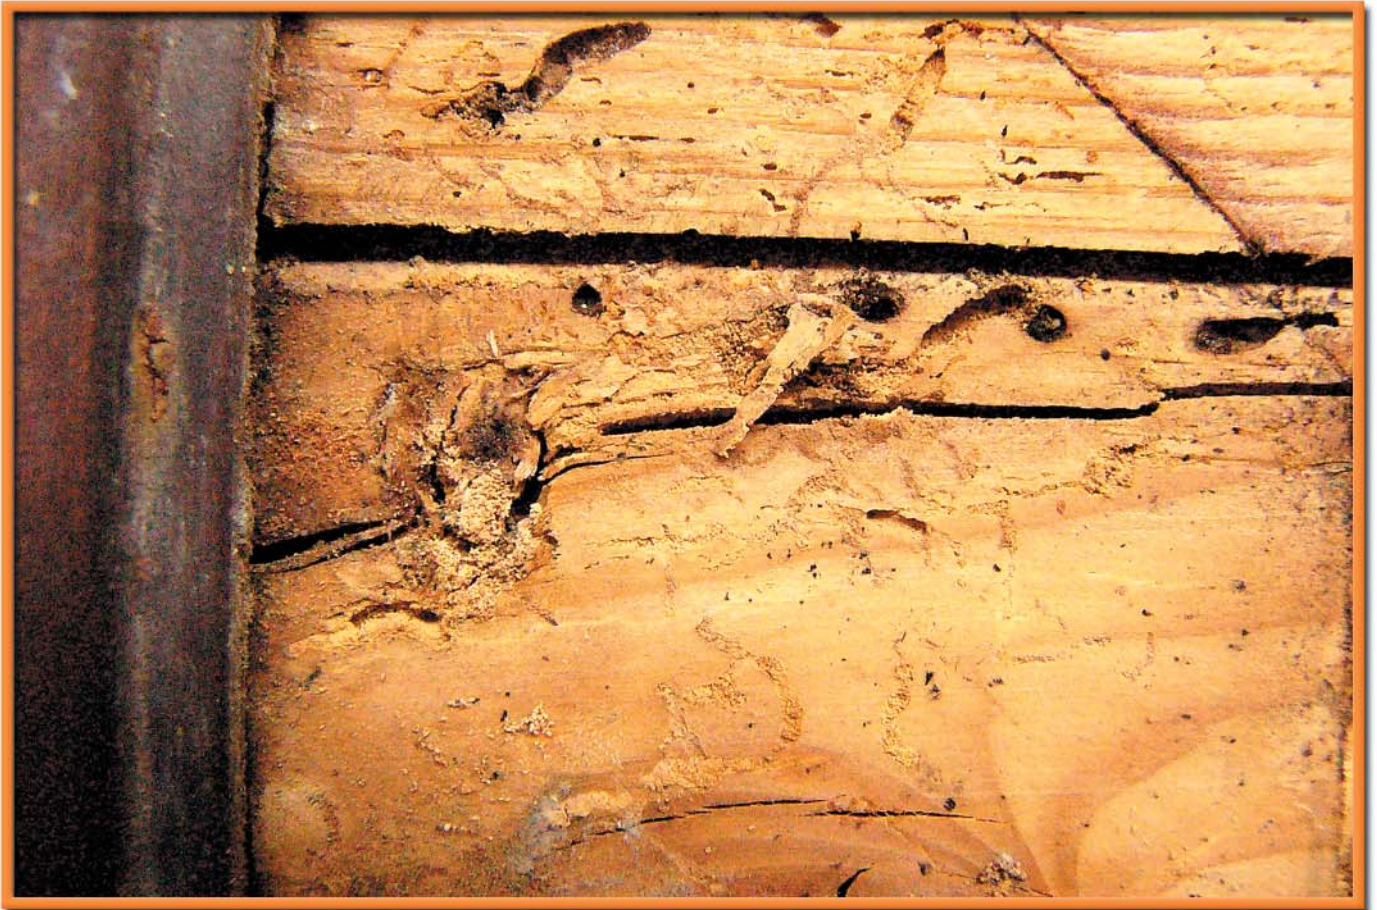
Praskliny korpusu způsobily odlupování dýh a lišt.

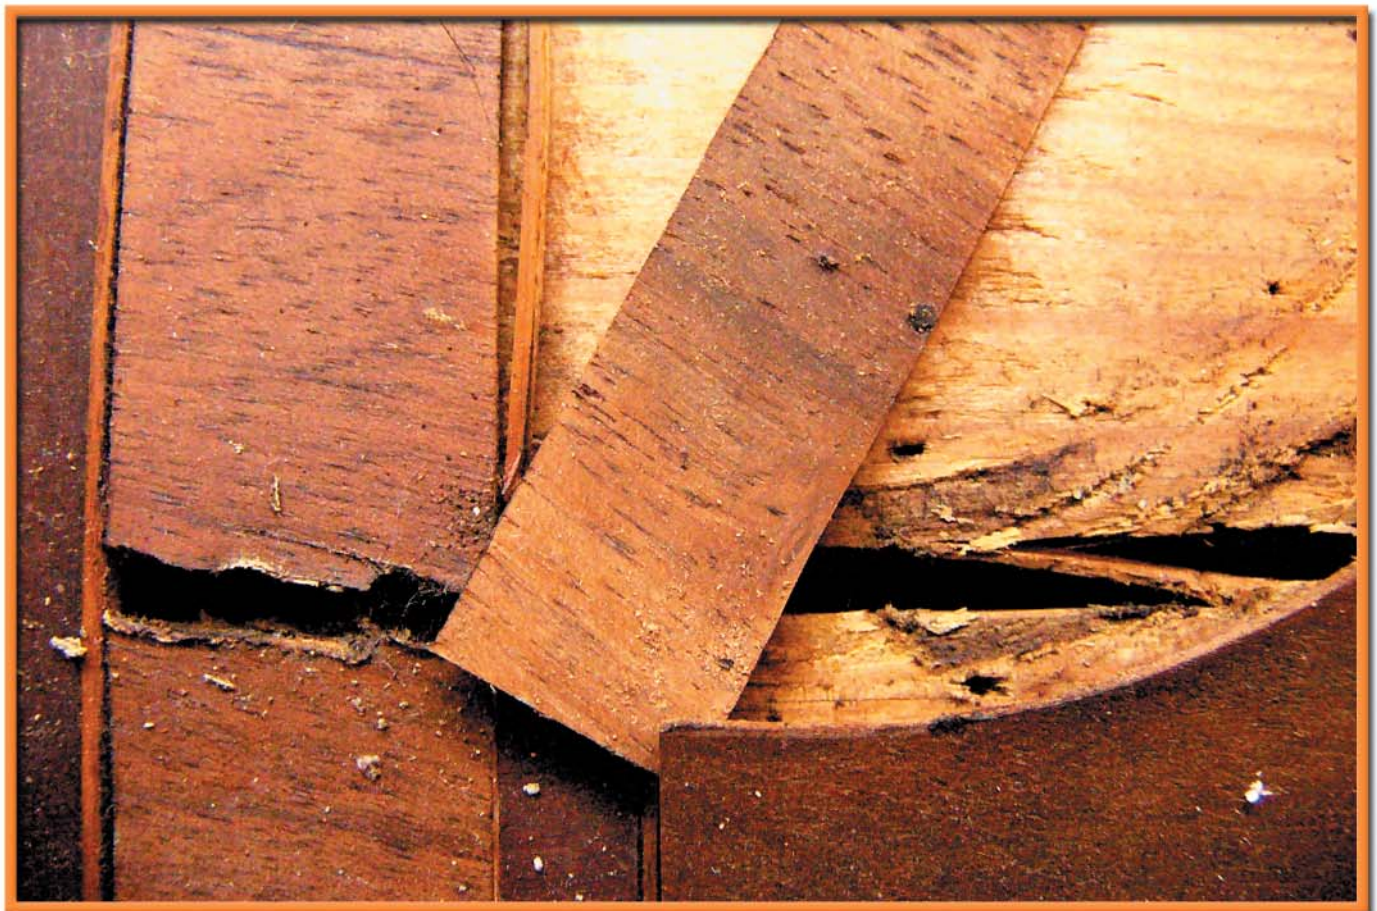
Tam, kde byla soudržnost klišu dobrá, došlo k prasklinám rovněž u dýhy.

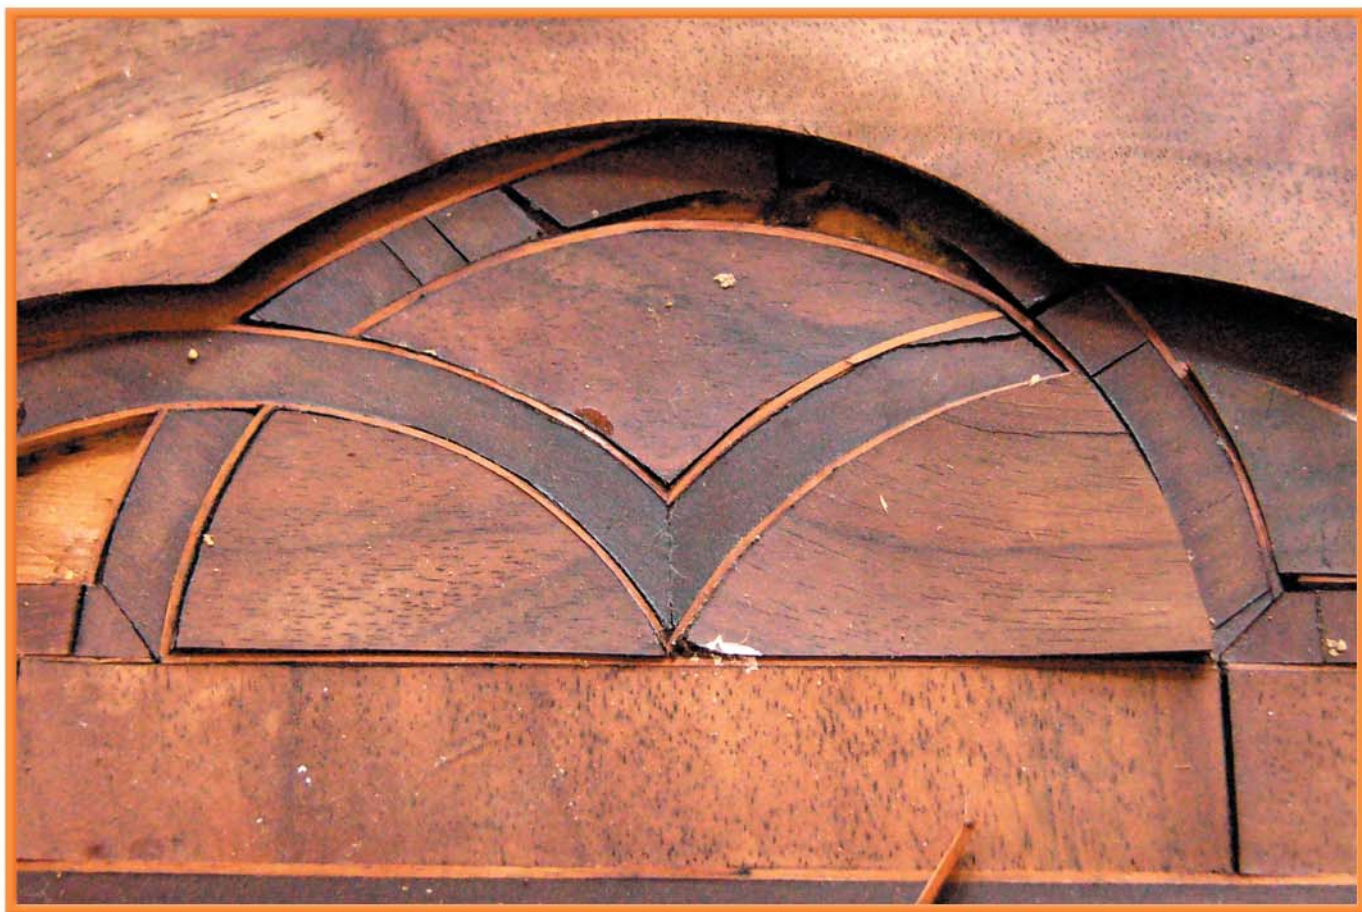
Zbotnění a následné smrštění způsobilo změnu tvaru i velikosti.

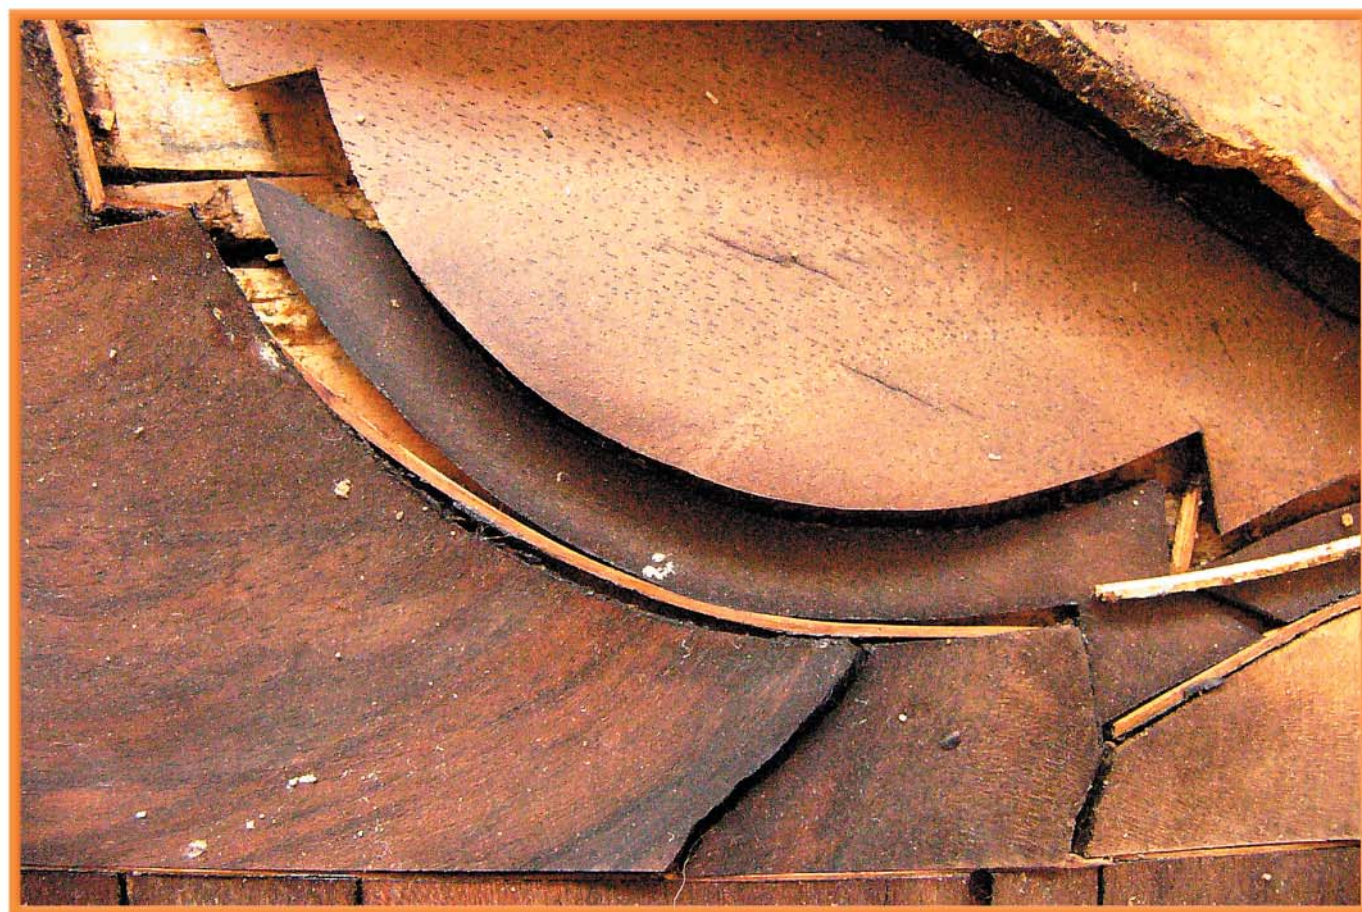
Pod zdeformovanou dýhou jsou patrné praskliny v korpusu.

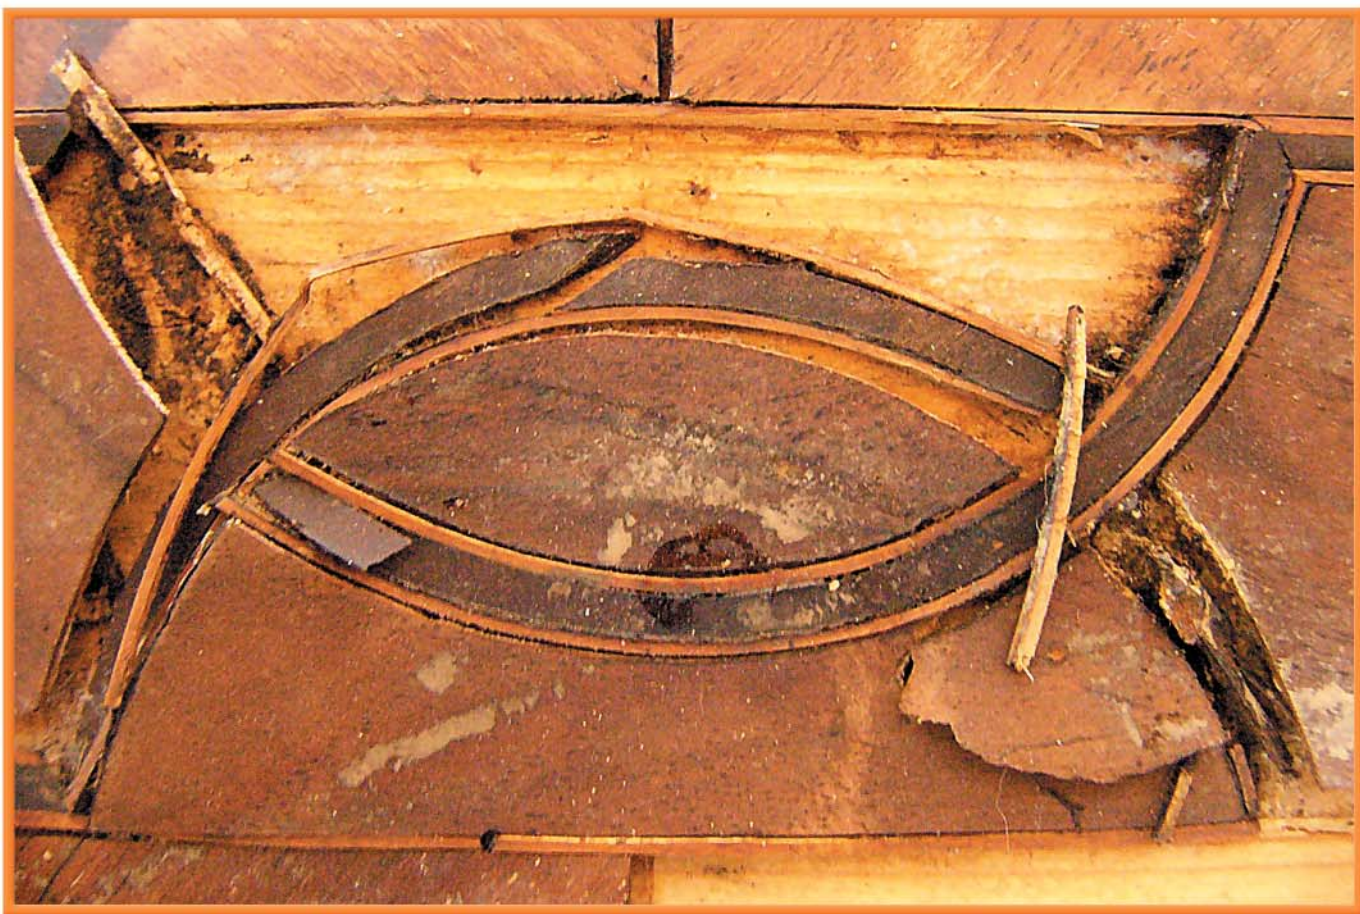
Detail pilastru - silně poškozená pásková intarsie - javorová linka místy sbroušena na sílu 0,4 mm tmavý pásek z připalované hrušně byl lokálně zcela degradován.

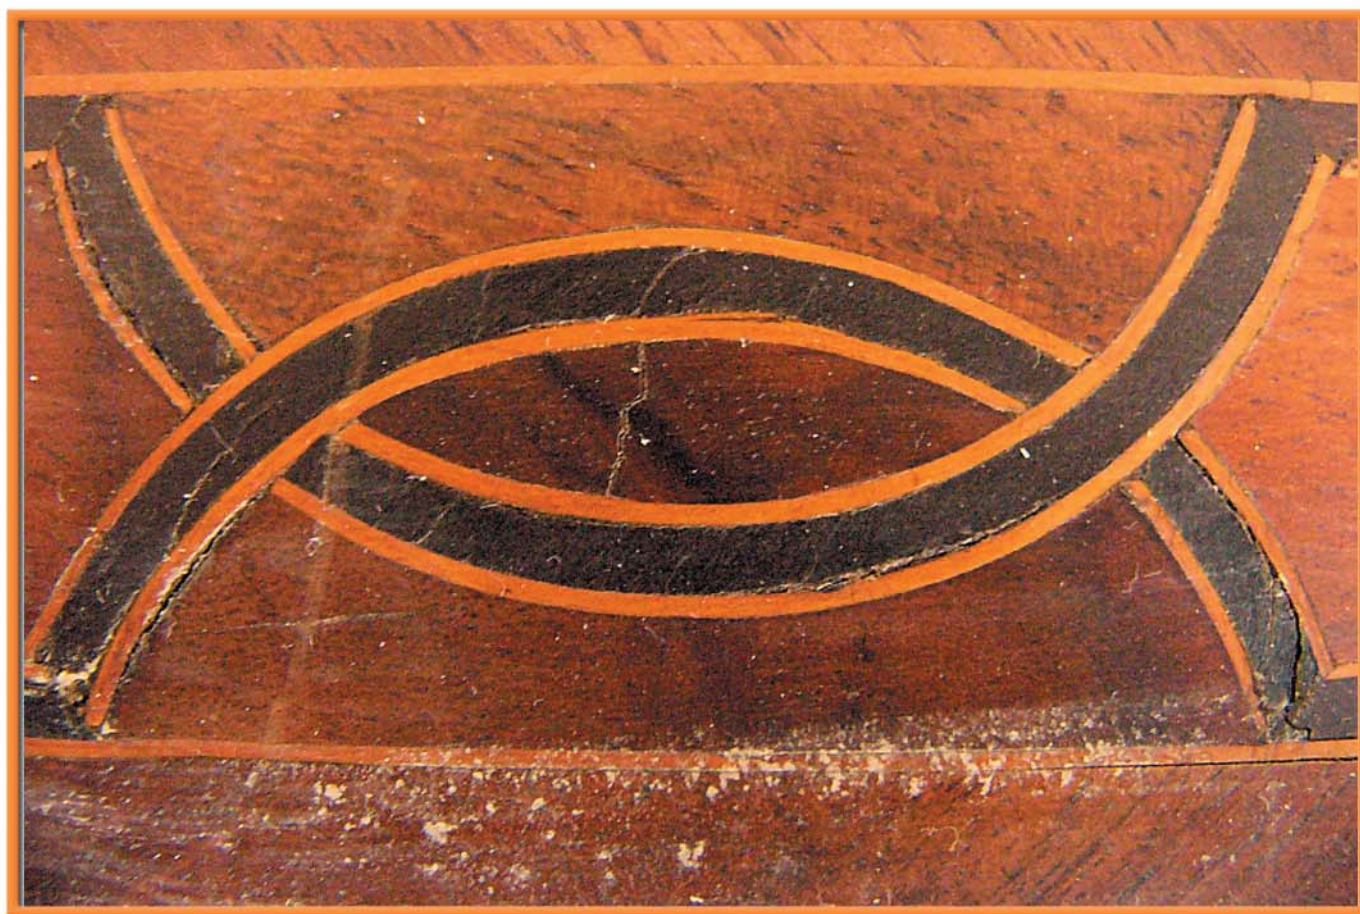
Detail pilastru - i nejzachovalejší část nese stopy deformací.

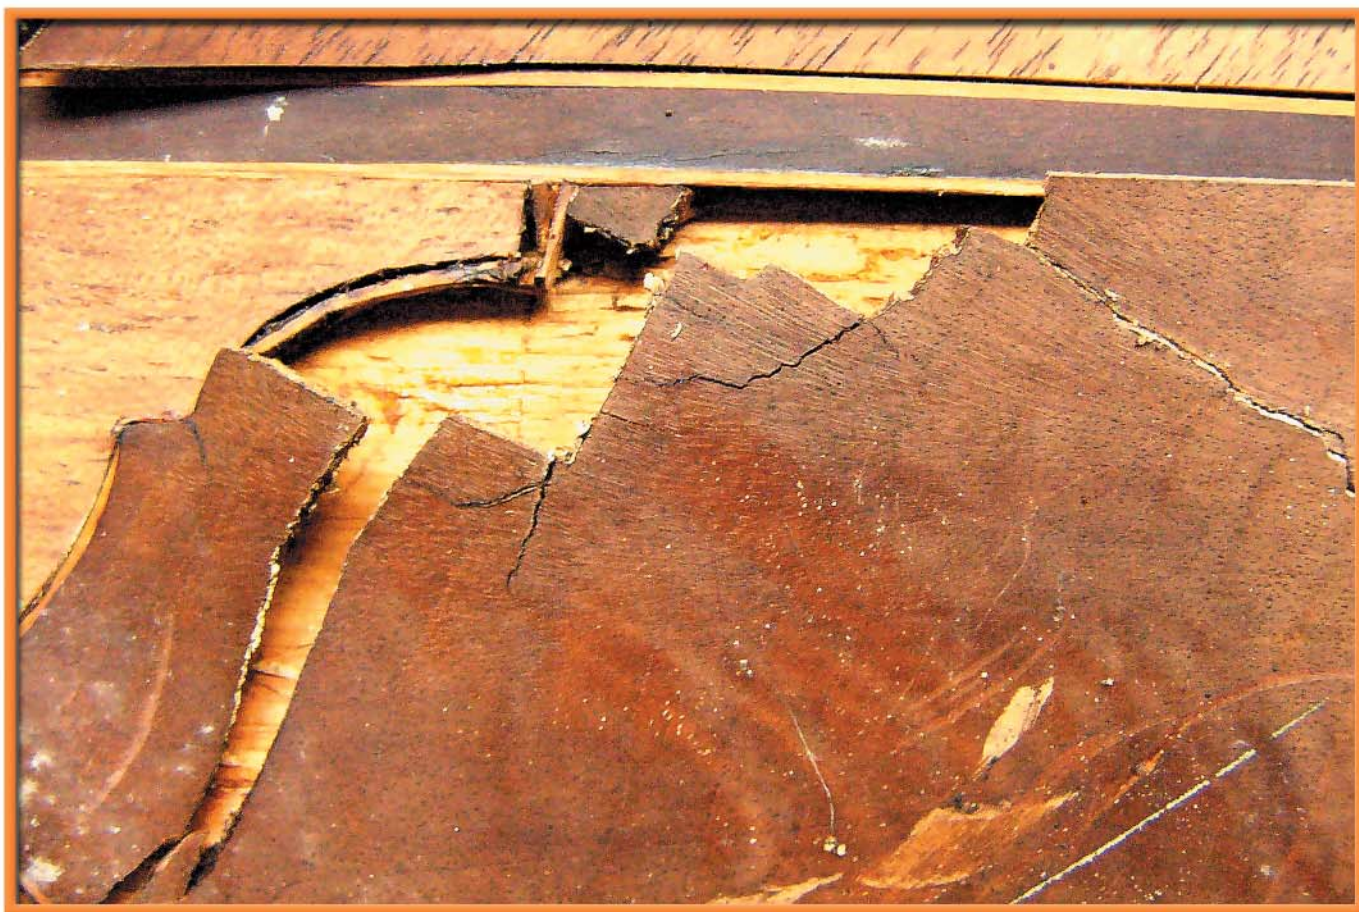
Vlivem vlhkosti došlo k botnání, rozpadu a ztrátám částí intasie.

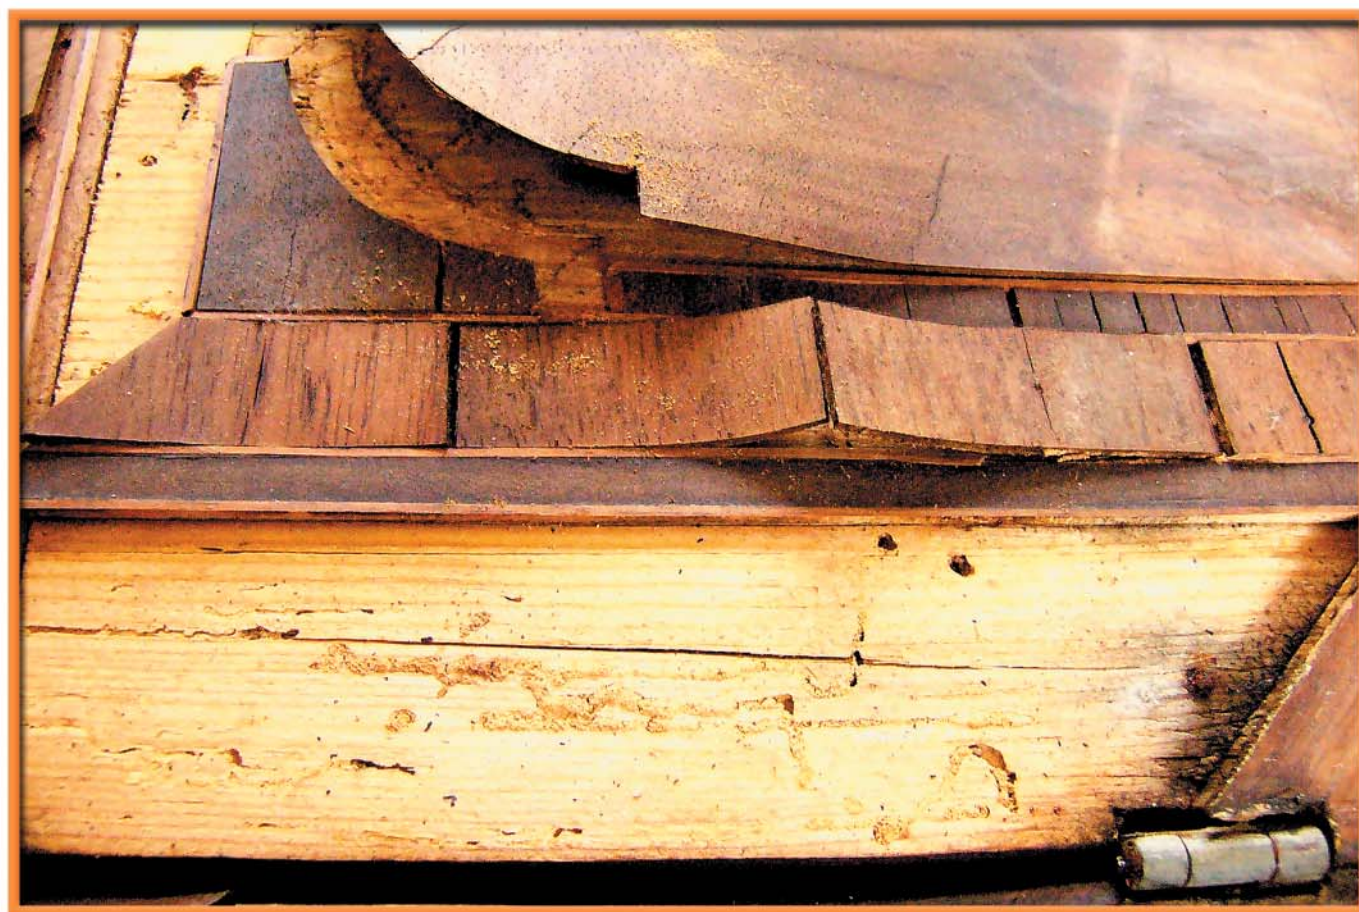
Vlhkost způsobila odlepení a kroucení dýhy i korpusu. Následně došlo k smršťování a praskání.

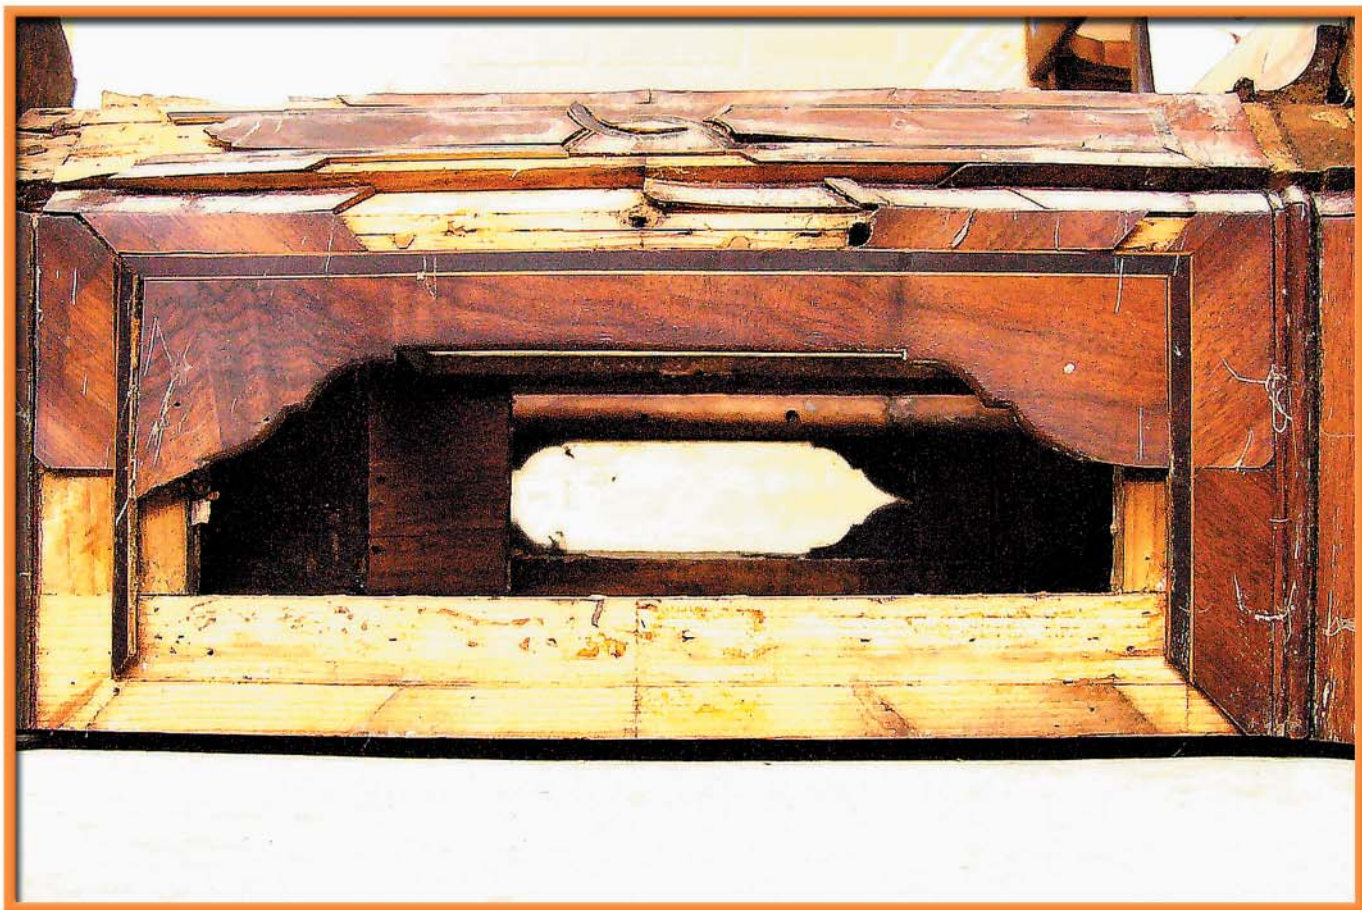
Zatopení způsobilo odlepení dýhy, rozlepení korpusu a odpadnutí lišt.

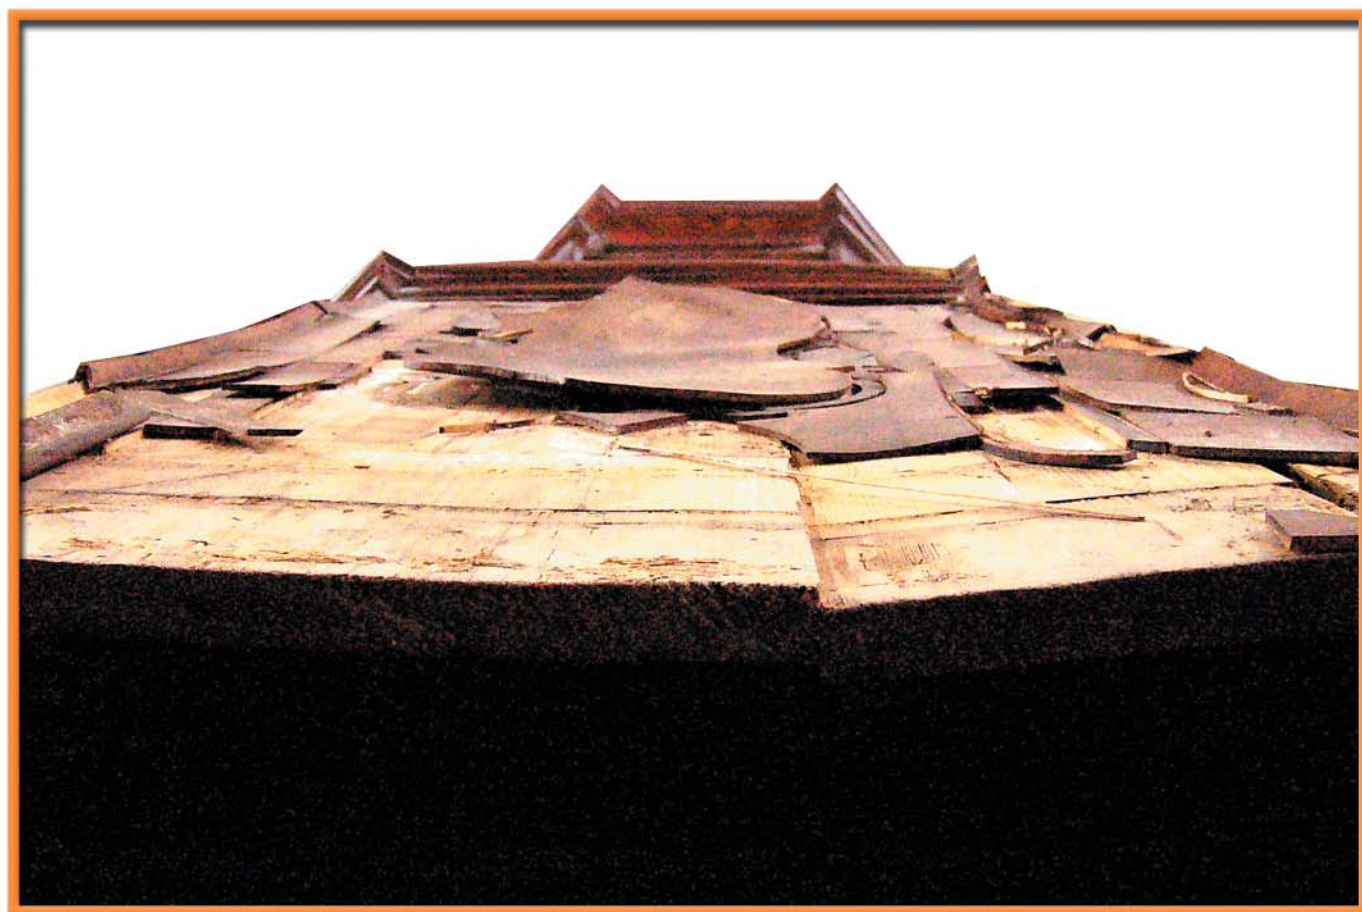
Následně pak k deformacím dřeva.
