RESTAURÁTORSKÁ PRÁCE

STOJACÍ HODINY VE 509

Stojací hodiny VE 509 / 4094 Veltrusy

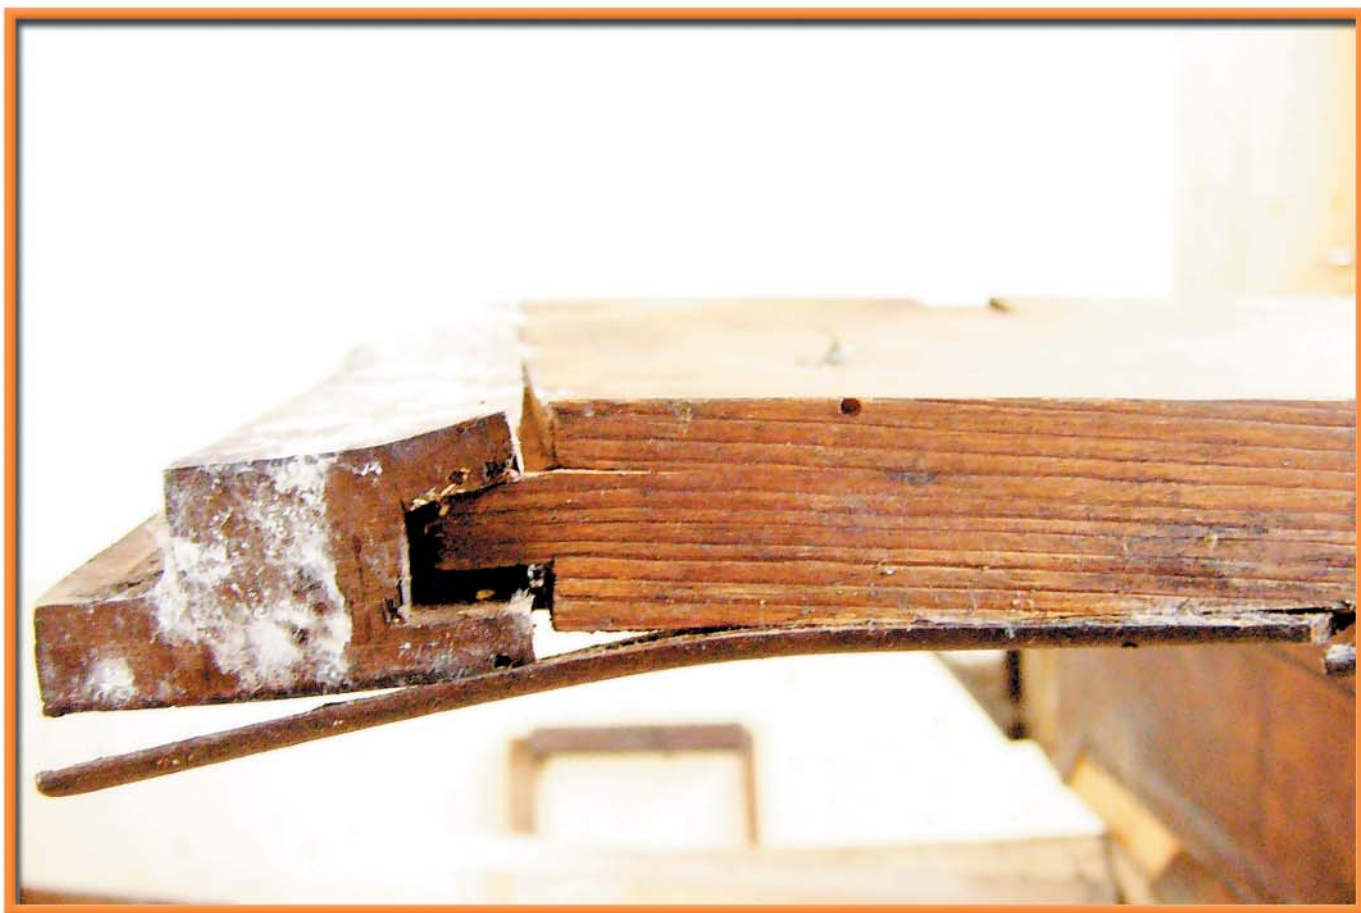
Deformace dvířek ve vodorovném směru.

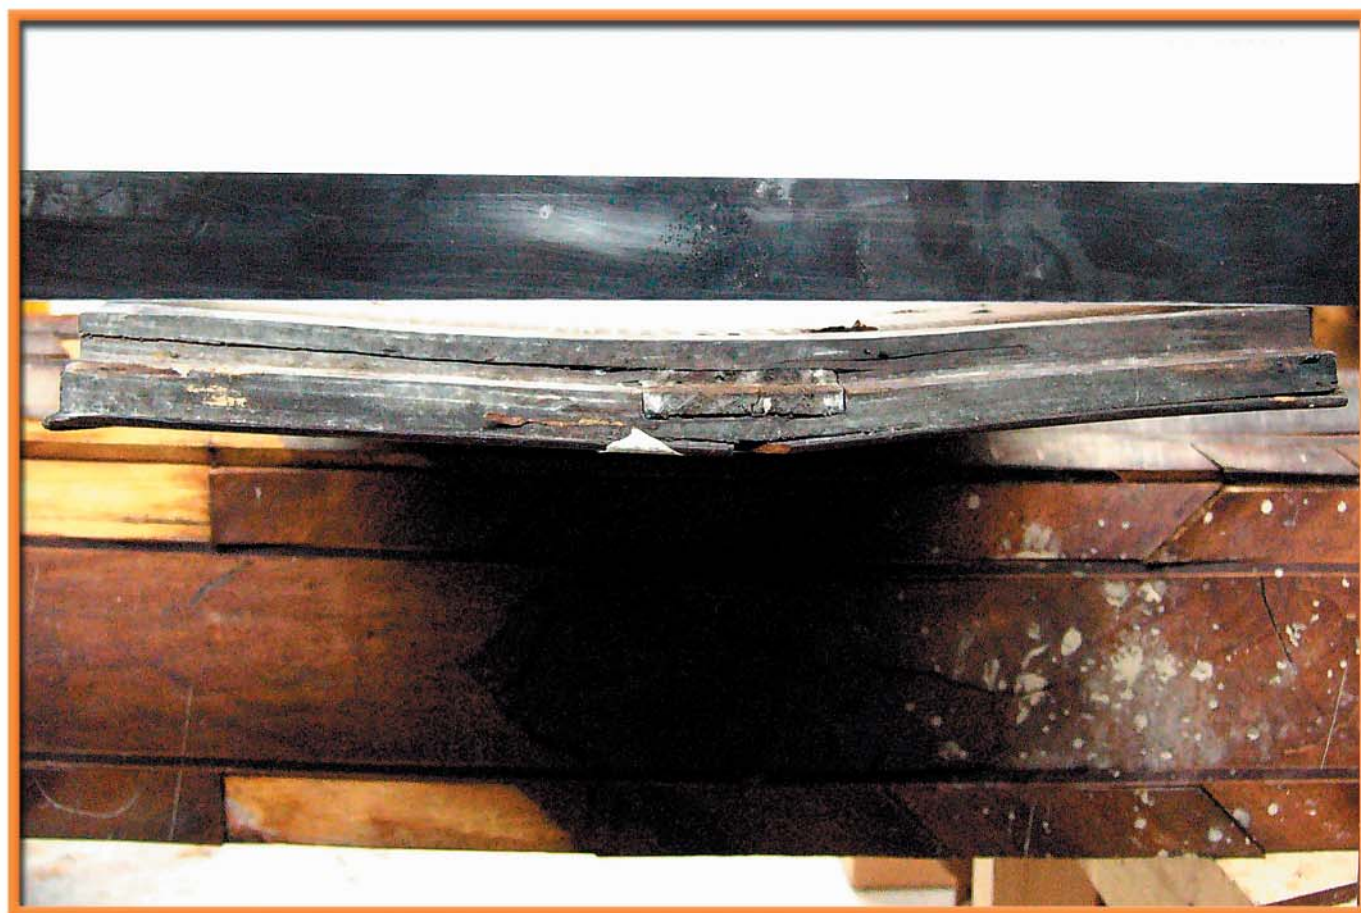
Deformace dvířek ve svislém směru.

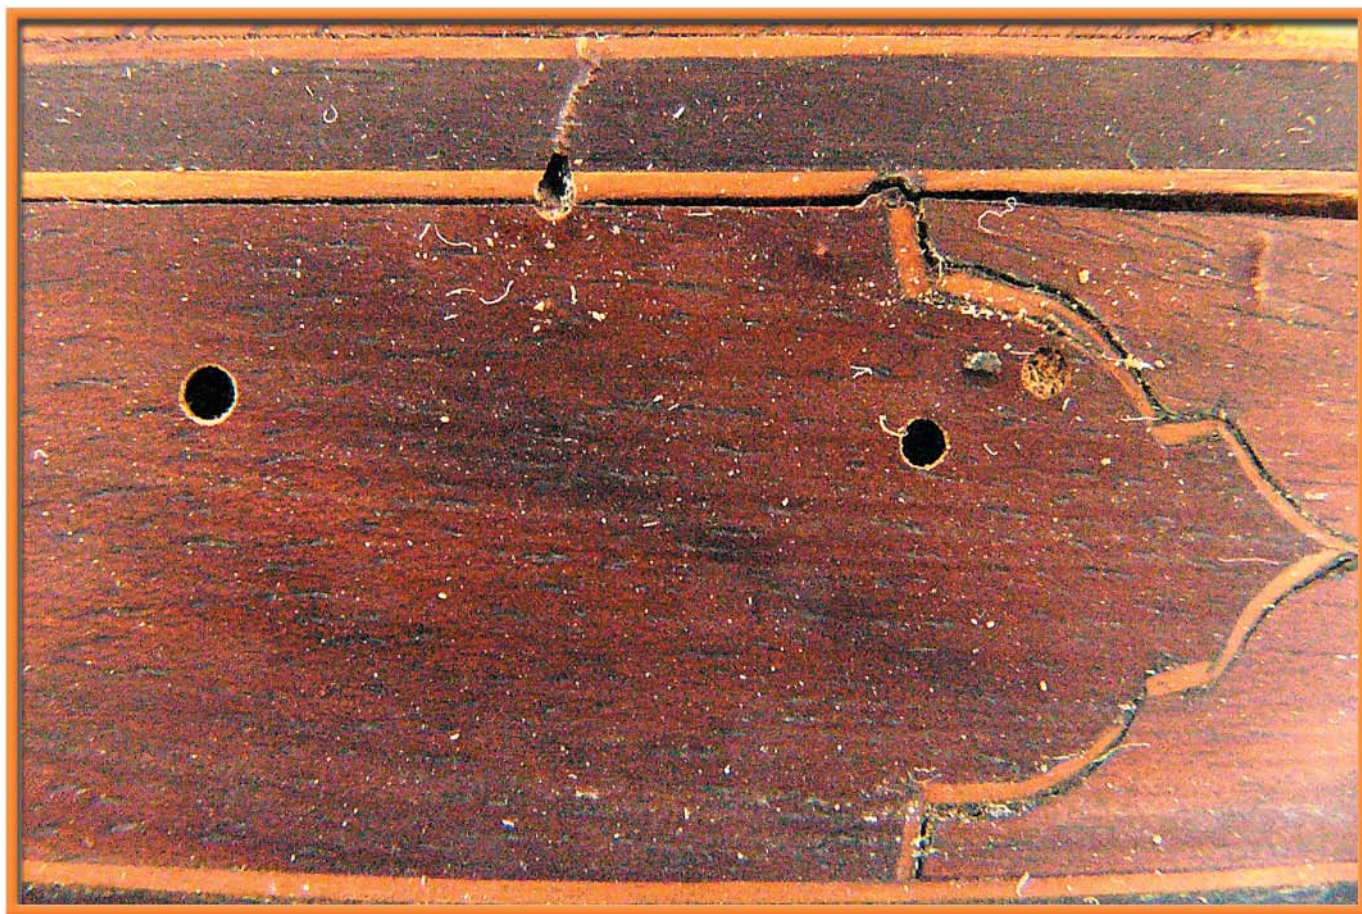
Ostrý pilovitý okraj výletového otvoru svědčí o čerstvém napadení dřevokazným hmyzem.
Velikost a tvar je typická pro červotoče.

- 1 – průkazné napadení aktivním červotočem je zdokumentováno ve fotografické příloze.
- 2 - V povrchové úpravě byl nalezen pouze šelak. Mikrofotografie jak v odraženém bílém světle, tak v UV osvětlení dokládají, že se jedná o dvě téměř identické vrstvy povrchové úpravy. Chemická analýza prokázala, že obě vrstvy jsou šelakové.

Po převzetí památky byla hodinová skříň zdokumentována a vzhledem k míře uvolněných částí rozebrána tak, aby se předešlo poškození během transportu. Po té byla provedena desinsekce (viz příloha – protokol o ošetření ozářením γ paprsky provedené v konzervačním ozařovacím pracovišti Středočeského muzea. Následně byl sejmут vzorek povrchové politurey a provedena analýza (viz příloha – protokol NPÚ a VŠCHT lab. molekul. spektrometrie). Po převozu do ŘD byla u převzaté památky uvedena v soulad vnitřní volná vlhkost s relativní vlhkostí prostředí a to tak, aby nedocházelo k vnitřnímu pnutí v materiálu a tím i k následným deformacím. Dále následovalo sejmутí uvolněných částí. Na místech, kde byl korpus zborcen nebo rozklížení přerostlo míru soudržnosti, bylo provedeno snesení intarsie a uvolnění spojovacích prvků (původních kolíků, později hřebů). Po vyrovnaní kostry a výplní byl základ opět sklížen a naklížena intarsie. Z části uvolněné náklížky a lišty byly za pomoci alkoholu sejmuty, očištěny od zbytků klišu, vyrovnány a opětovně naklíženy na původní místa. Chybějící části korpusu, lišt, masivní korunní a soklové lišty byly doplněny materiálově i technologicky shodně s původními částmi. Obdobně se doplnilo dýchování. Tmavá dýha v páskové intarsii byla doplněna dýhou z hrušně chemicky upravenou tepelným procesem tak, aby se dosáhlo stejného zbarvení (technologii shodnou s původní). Ztracené zadní nohy byly zhotoveny podle dochovaných předních nohou, také chybějící klíčový štítek byl vyroben shodně s originálním. Rozměry nezachovalého dna byly určeny půdorysem skříně a vybráním v bocích.

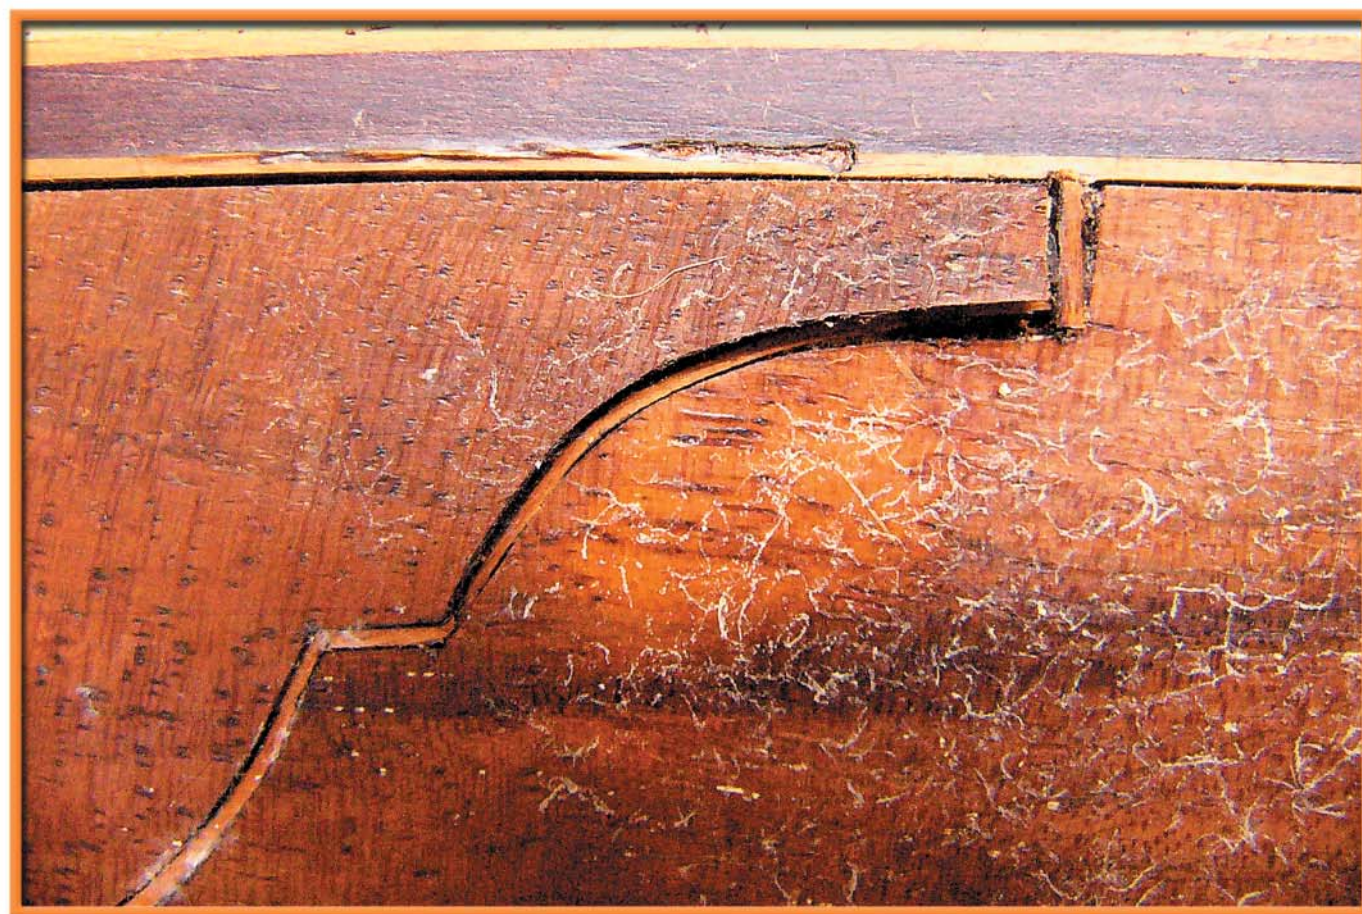
Vzednutí dýhy bylo způsobeno zatopením chodbiček červotoče, které byly těsně pod povrchem.

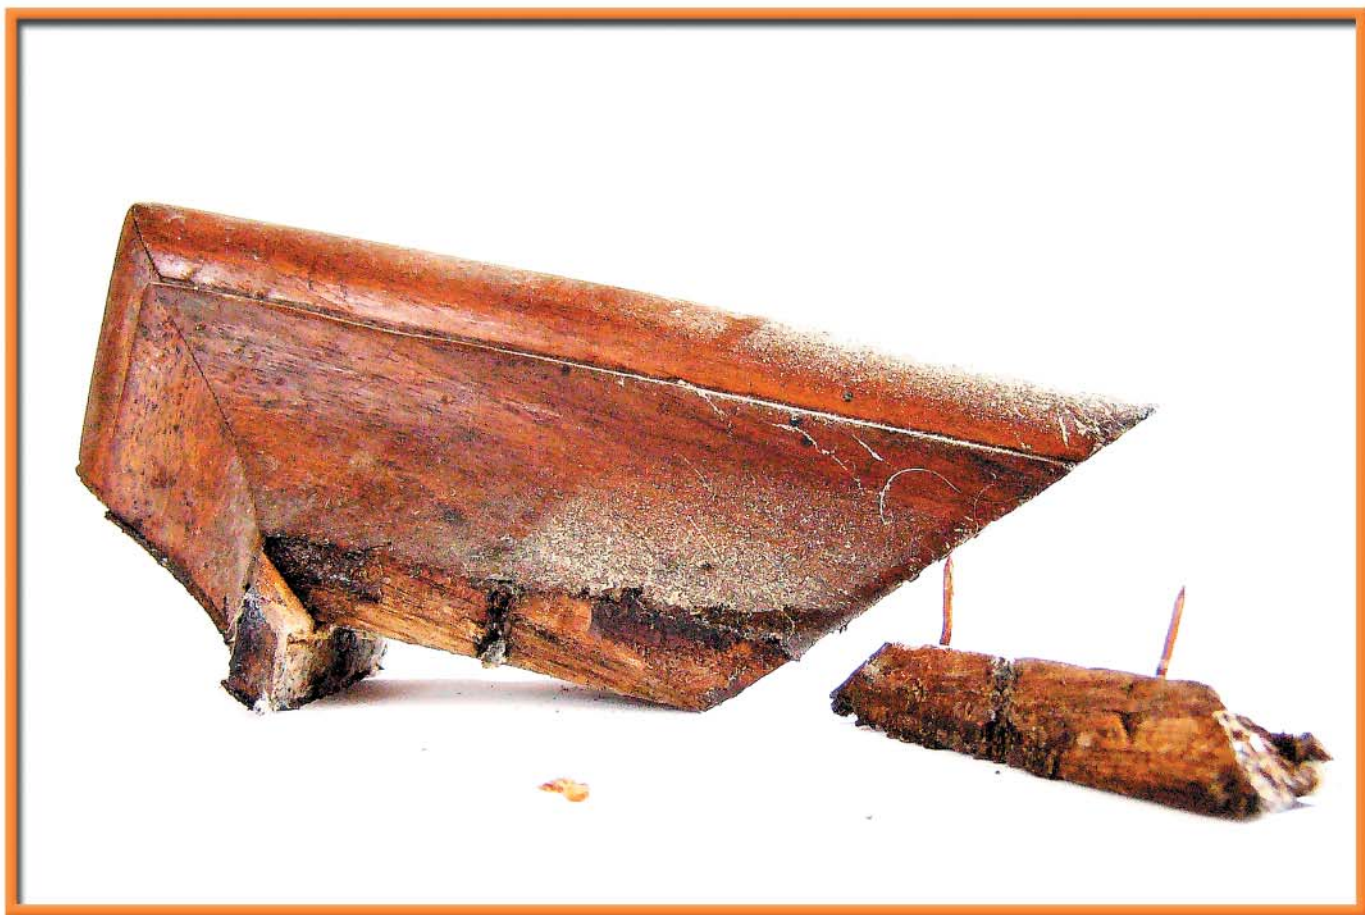
Horní soklová římsa v minulosti rozlomená a zpětně uchycená hřeby.

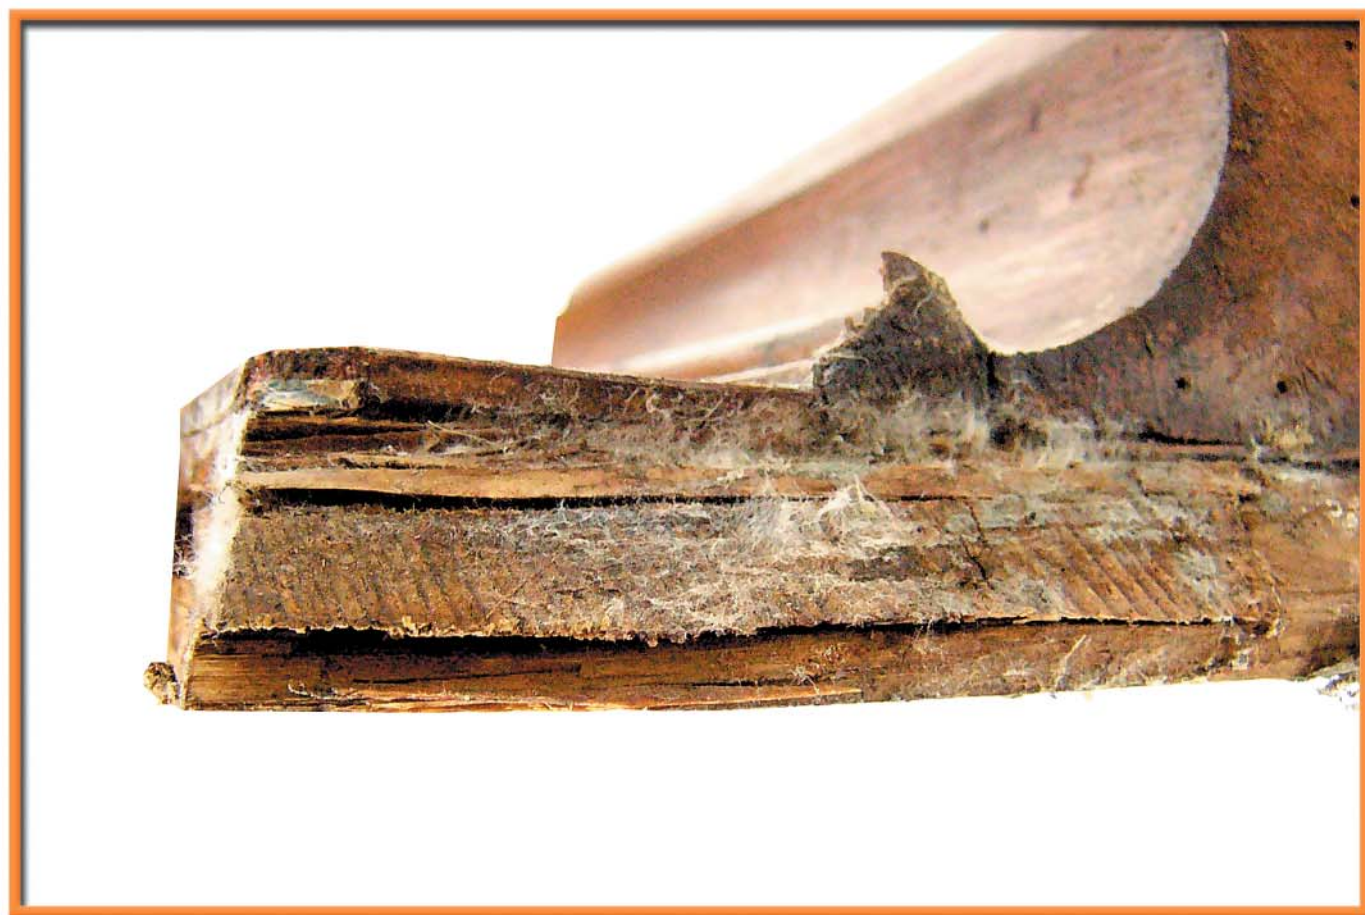
Horní soklová římsa v minulosti nadvakrát přeříznutá.

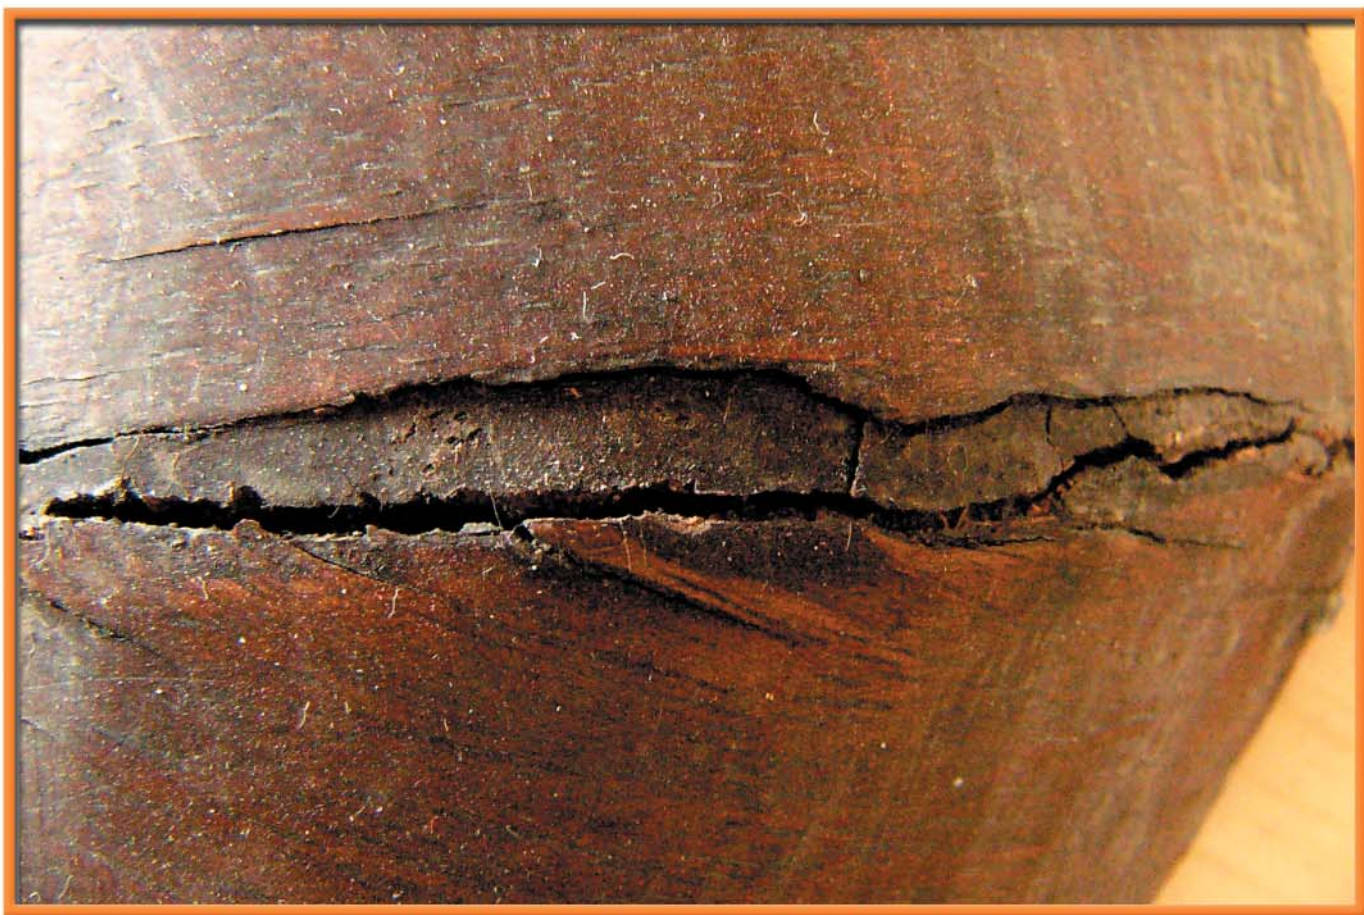
Akroterie. Prasklina a místo bez dýhy, které bylo již v minulosti retušováno.

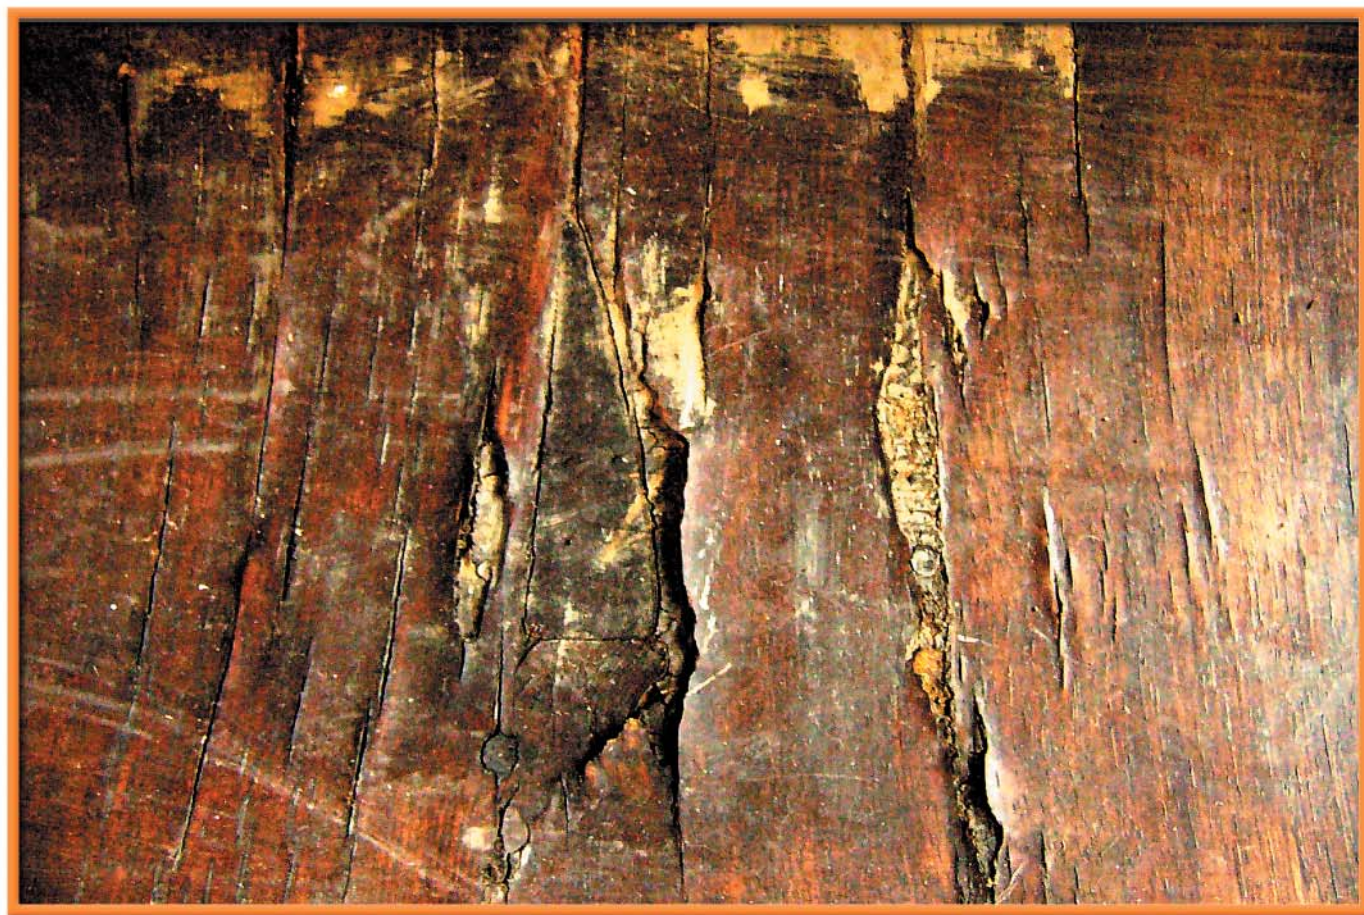
Dýha na akroterii byla místy probroušena na korpus a již v minulosti opravována.
